# Zusammenfassung der Arbeiten an der JetCat P60 SE S/N 7184

Die hier beschriebenen Abläufe umfassen alle Arbeiten die getan wurden um das Triebwerk S/N 7184 wieder auf ein höheres Schubniveau zu bringen.

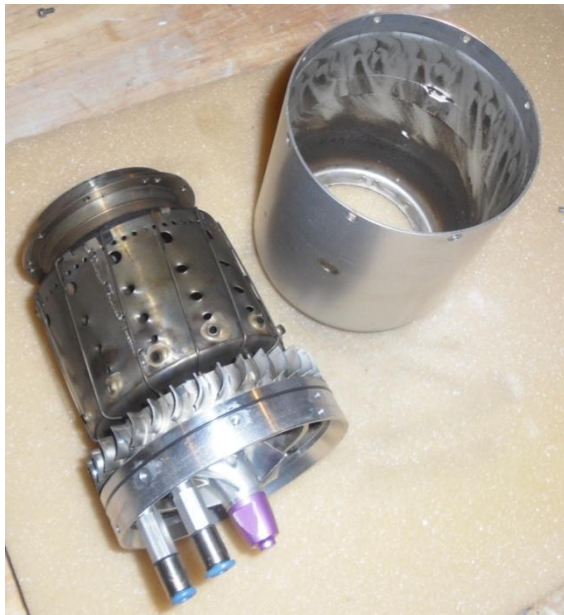
Das Triebwerk JetCat P60 SE S/N 7184 wurde bei ebay gebraucht gekauft. Der Verkäufer gab an, dass das Triebwerk frisch aus der Wartung bei JetCat kommen würde. Eine Sichtinspektion nach Erhalt der Lieferung ergab einen gewissen Zweifel an dieser Aussage. Der Verdichter hatte Einschlagmarken von kleineren Fremdkörpern an den Laufschaufelvorderkanten ( Abbildung 2). Das Triebwerk wurde teilzerlegt, d.h. die Schubdüse und das Brennkammergehäuse sowie der Einlauf wurden entfernt, siehe Abbildung 1.

Abbildung 1 zerlegtes Triebwerk nach Kauf

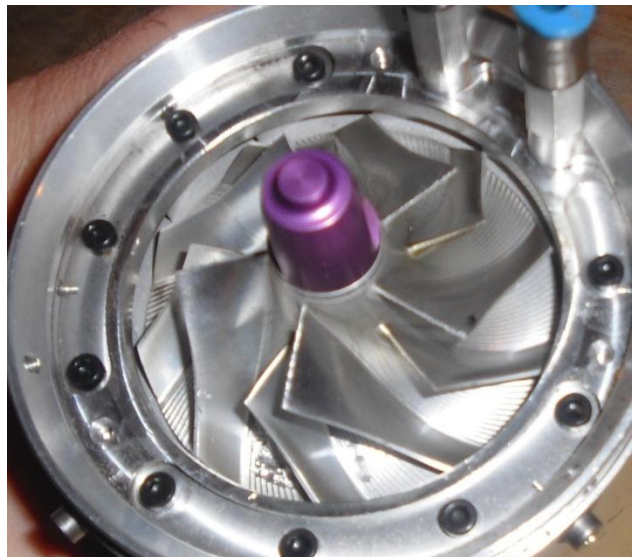
Abbildung 2 Verdichter mit Einschlagsmarken

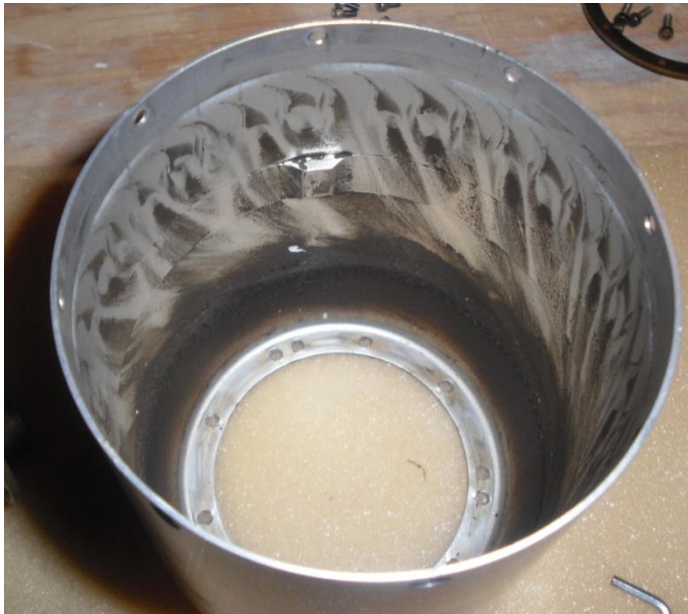
Dabei wurde im Inneren des Brennkammergehäuses braune bis schwarze Ablagerungen gefunden (Abbildung 3).

**Abbildung 3 Ablagerungen innen im Brennkammergehäuse**

Diese ließen sich mit einem Lappen im vorderen Teil entfernen. Im hinteren Teil, im Bereich des Flansches zur Turbine hin, konnte ein Teil mit Hilfe von Schleifleinen entfernt werden, siehe Abbildung 4. Da das Brennkammergehäuse eine Aufdickung an der Innenseite hat, wurde hier ein Druckanschluss gesetzt. Dazu wurde ein M3 Gewinde als Durchgangsgewinde in das Brennkammergehäuse gebohrt und ein Festoanschluss eingeschraubt. Anschließend wurde das Triebwerk wieder zusammengebaut. Es wurde ein Testlauf auf einem Prüfstand durchgeführt. Gemessen wurde dabei nur, was die ECU an Werten ermittelt: Drehzahl, EGT. Das Triebwerk startete problemlos und ließ sich im gesamten Drehzahlbereich regeln. Der Druckluftanschluss war dabei verschlossen.

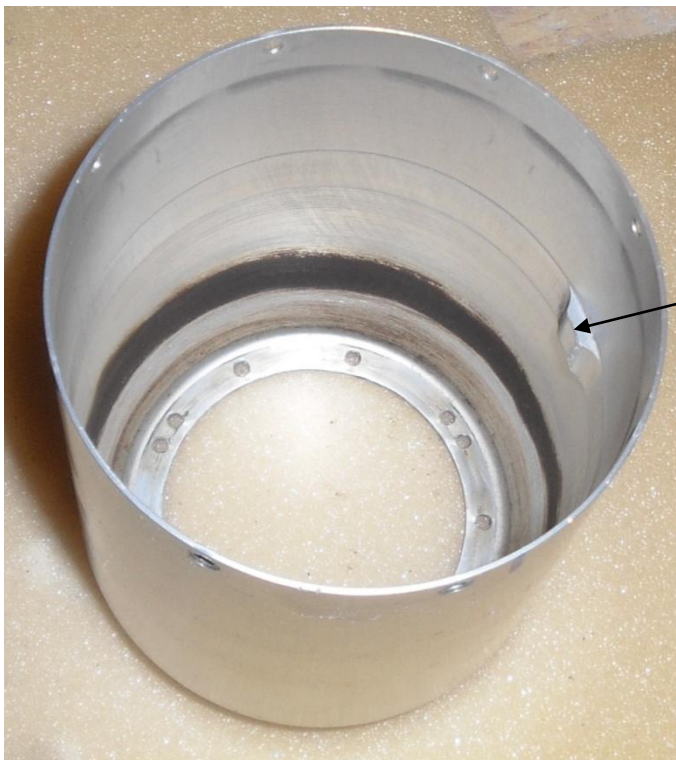
Aufdickung in die der Druckanschluss  
eingebracht wurde

**Abbildung 4 Brennkammergehäuse nach Reinigung**

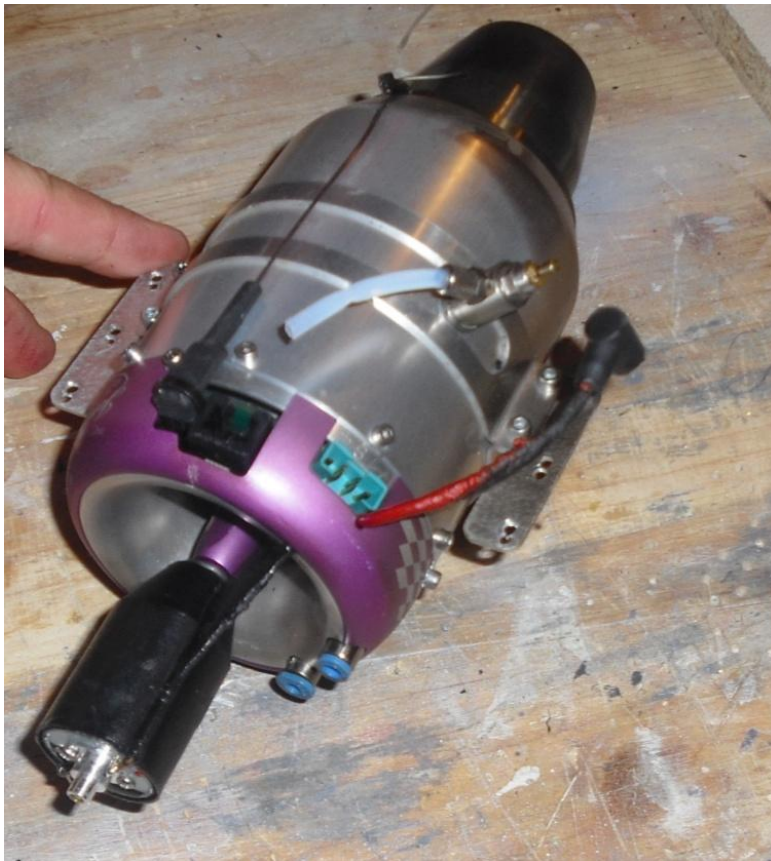
Es wurden ca. 4 Startversuche unternommen. Das Flugzeug wurde nach den Startversuchen senkrecht aufgestellt und es lief überschüssiges Kerosin aus dem Schubrohr. Anschließend wurde das Flugzeug auf dem Rücken aufgebockt und der Flügel abgenommen, da nur so ein direkter Zugang zum Triebwerk möglich ist. Der folgende Startversuch erfolgte unter Flammenbildung aus der Schubdüse des Triebwerks in das Schubrohr des Flugzeugs. Dabei muss sich Kerosin, welches auch außerhalb des Schubrohres und im Rumpf befunden hat, entzündet haben. Der Start wurde manuell abgebrochen und das Feuer gelöscht. Die Inspektion des Triebwerkes ergab lediglich im Bereich des Starters Anzeichen von zu hoher Temperatur sowie ein versenktes Glühkerzenkabel, siehe Abbildung 5. Der Kunststoff des Starters war etwas Versenkt. Das Kabel des Kerosinstarters wurde ausgetauscht. Die Schäden am Flugzeug sind nicht Bestandteile dieses Berichts, konnten aber alle repariert werden.

**Abbildung 5 Zustand des Triebwerkes nach der Havarie. Die Kappe des Starters ist zur Inspektion abgenommen.**

Als Ursache für die Havarie konnte die Einbaulage des Triebwerkes ermittelt werden. Die Glühkerze des Kerosinstarts zeigte nach unten in etwa bei 7 Uhr, Blick in Flugrichtung. Alle bisherigen Testläufe erfolgten mit einer Ausrichtung der Glühkerze nach oben, zwischen 11 und 2 Uhr. Da die Einbaulage im Flugzeug aufgrund der schon verlegten Kabel zwischen ECU und Triebwerk und deren genau passenden Länge nicht verändert werden sollte, wurde das Triebwerk auf Gasstart umgebaut. Ein Gasanschluss befand sich schon am Triebwerk. Leider ließ sich die Startart in der ECU nicht ändern. Daher wurde die Gasleitung über ein T-Stück einerseits direkt zum Gasanschluss des Triebwerks geführt und andererseits zum Kerosinstart. Ein Testlauf ergab keine Probleme mit dieser Startart. Das Gas wurde dabei manuell geöffnet und nach dem Start auch wieder geschlossen. Es kam kein Ventil, welches von der ECU gesteuert wurde, zum Einsatz.

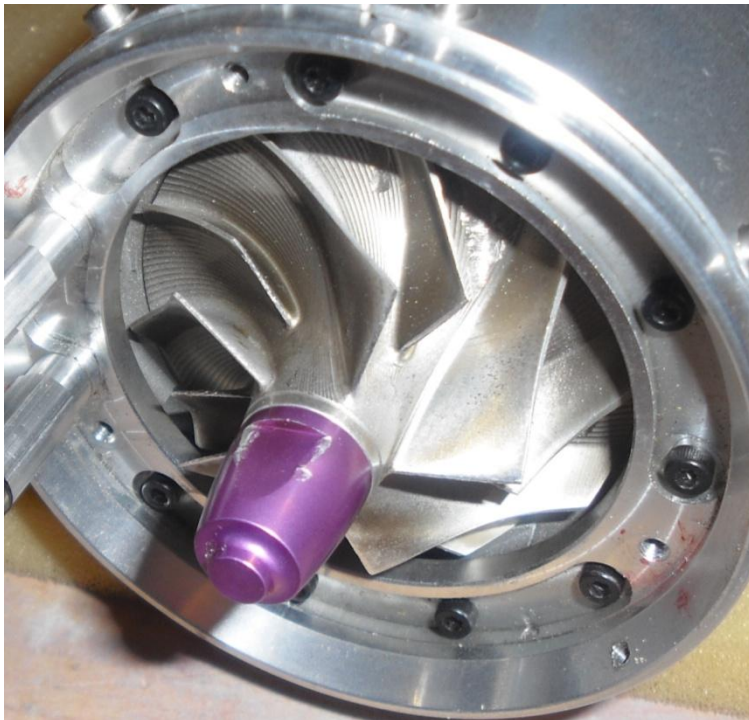
**Abbildung 6** Zustand des Verdichters nach dem abschleifen der Laufschaufelvorderkanten

Das Triebwerk wurde zerlegt um den Verdichter als Bauteil freizulegen. Dabei wurde nur die Verdichtermutter (Spinner) geöffnet, nicht die Turbinenmutter. Die Brennkammer und der Turbinenleitapparat blieben montiert. Am Verdichter wurden die Schaufelvorderkanten mit einer Schlüsselfeile und mit Schleifpapier geglättet um die Einschlagstellen der Fremdkörper zu entfernen (Abbildung 6). Anschließend wurde das Triebwerk wieder zusammengebaut und im montierten Zustand gewuchtet. Das Ergebnis des Schubtests war wieder 3,9 kg (~38N).

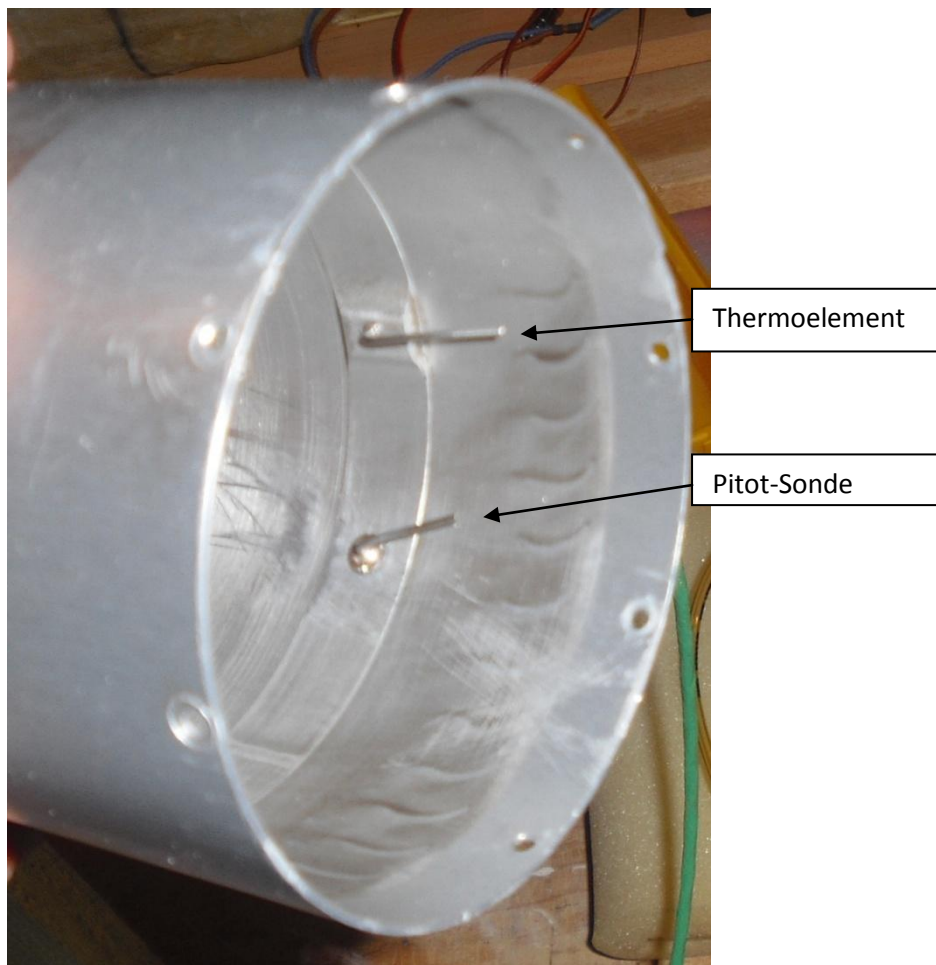
**Abbildung 7** Instrumentierung am Verdichteraustritt

Um mehr Testdaten zu erhalten wurde das Triebwerk instrumentiert. Dabei wurde durch den Druckluftanschluss ein Thermoelement Typ K eingeführt, welches in eine durchbohrte M3-Schraube eingelötet ist. Das Ende des Thermoelements ist in der Verdichterleitapparatsaustrittsebene. Es wurde ein zusätzliches 3mm-Loch für eine Pitotsonde gebohrt. Diese besteht aus einem 1,5mm-Stahlröhrchen welches ebenfalls in einer durchbohrten M3-Schraube verlötet ist. Das Pitotrohr endet ebenfalls in der Ebene des Verdichterleitapparataustritts und ist ca. 15 ° relativ zur Maschinenachse verdreht. Dadurch ist es in etwa an die lokale Strömungsrichtung angepasst. Die Instrumentierung ist in Abbildung 7 dargestellt. Mit diesem Setup wurde ein erneuter Testlauf durchgeführt. Das Ergebnis ist in Tabelle 1 dargestellt.

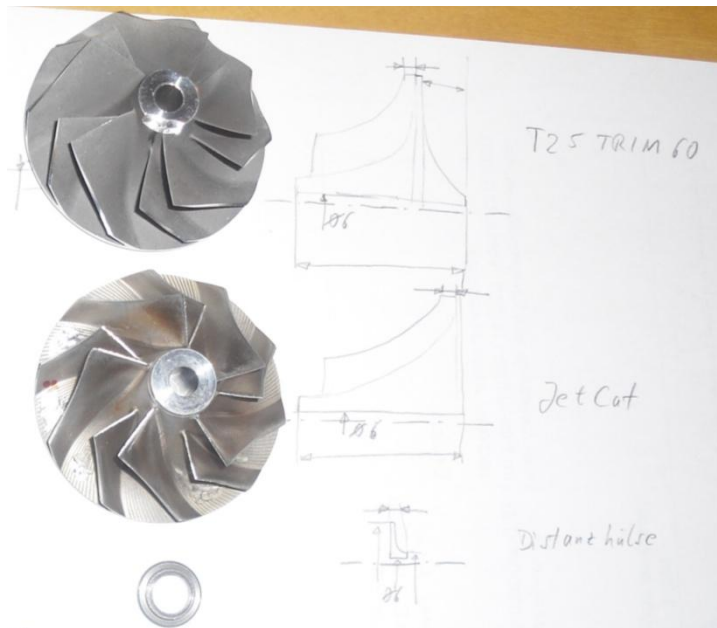
Um auf die gemessenen Schubwerte zu kommen, musste bei der Leistungsrechnung der Luftmassenstrom auf einen Wert von 0,145kg/s abgesenkt werden. Er ist damit um 10% kleiner als vom Hersteller mit 0,16kg/s angegeben. Außerdem erscheint der Verdichtereffizienzgrad relativ niedrig. Um diese Effekte zu beheben wurde ein neuer Verdichter beschafft. Der Verdichter Garret T25-TRIM60 hat die gleichen Schaufelabmessungen wie das originale Verdichterrad, besitzt aber einen anderen TRIM bei gleichem Außendurchmesser. Das neue Verdichterrad wird als Druckguss aus Aluminium hergestellt während das originale aus Aluminium gefräst wird. Ein Vergleich der beiden Verdichterräder ist in Abbildung 8 dargestellt.

**Abbildung 8 originaler und neuer Verdichter. Unten der Originale**

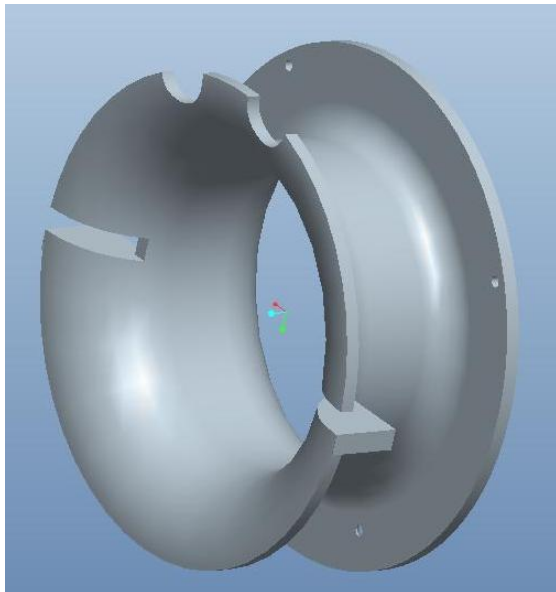
Da die Außenkontur durch den geänderten TRIM nicht mehr mit dem originalen Verdichtergehäuse übereinstimmt, musste ein neues Verdichtergehäuse hergestellt werden. Diese wurde im CAD konstruiert und mittels Rapid-Prototyping als SLM-Bauteil aus Kunststoff 3D-gedruckt, (Abbildung 9).

**Abbildung 9 CAD-Zeichnung des neuen Verdichtergehäuses**
